Caméra panoramique 360°

Etanche...Durcie ... GPS ...

Une caméra « périscope » :

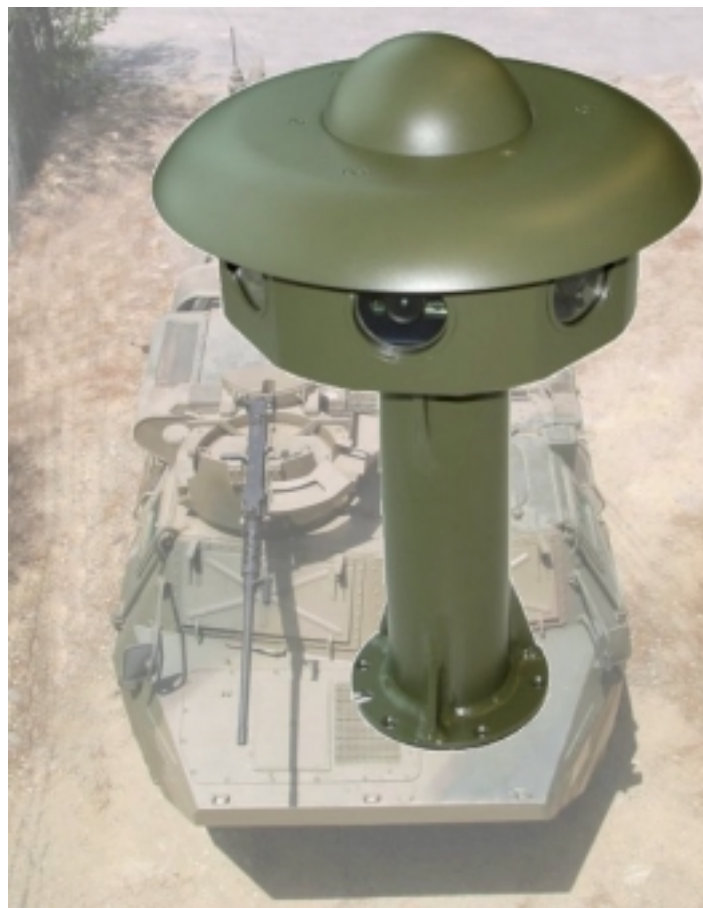
La caméra CFM 0606 a été étudiée pour fournir une image détaillée en couleur, d'une scène de 360°, sans angle mort, dans des conditions opérationnelles « rudes » comme le montage sur véhicules roulants en terrain accidenté.

Elle est équipée d'un module GPS permettant sa géo localisation, d'un double toit pour résister à des températures élevés, de hublots anti reflet pour une image parfaite même avec une lumière rasante et gonflée à l'azote pour éviter la condensation interne.

- 7x Capteurs CCD 1/3" – 752 x 582 px
- GPS intégré
- Enceinte gonflée à l'azote
- Résolution +de 450 lignes TV
- Sensibilité 0.5 Lux
- Boîtier en aluminium usiné
- Etanchéité IP 68
- Hublot traité anti reflet
- Toit pare soleil
- DSP
- Connectique Amphénol
- Résistante aux chocs :
- Résistante aux vibrations :
- Fonctionne de - °C

CAMERA	
Capteur	7x CCD 1/3" - 752 x 582
S/B - Résolution	+50 dB - +450 L TV
Sortie vidéo	PAL - VBS 1 V cc
Sensibilité	0.5 Lux (output level 50%/ AGC on)
Angle horizontal	360°
Balance des blancs	Automatique
Iris électronique	1/50° à 1/30 000° sec
Synchronisation	Interne
AGC	On
